成都彭州市正福生猪养殖农民专业合作社
“4·13”较大中毒和窒息
事故调查报告

成都市政府事故调查组
2024年6月

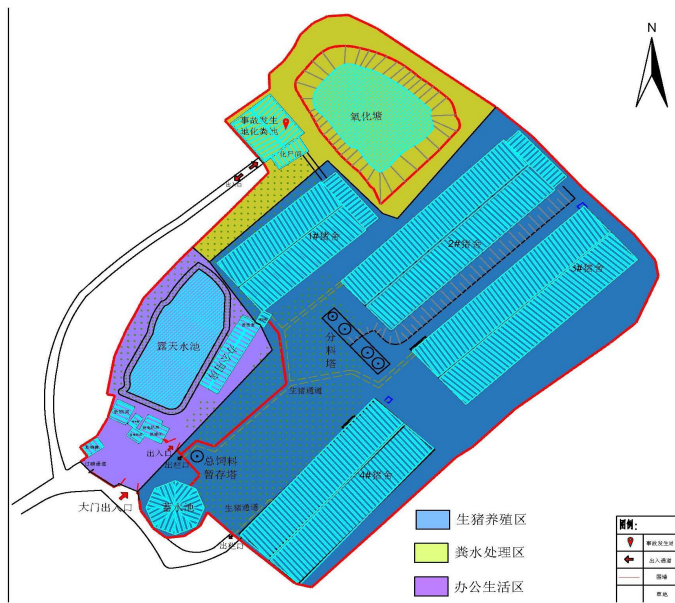
图 3 粪水处理区示意图

2. 粪水处理区分布情况。粪水处理区（图 3）位于正福合作社北面，于 2023 年 3 月建成使用，主要设施包括 1 个粪便收集池、1 个沉淀池、1 个粪水收集池、1 个氧化塘、1 台搅拌机、1 台干湿分离机、1 台潜水泵、若干 PVC 管道等组成，主要作用是对猪粪便无害化处理，减少环境影响，废物再利用，保护公共卫生，农业可持续发展等。畜禽粪污化粪池上方搭建单层彩钢板，尺寸分别为长 16 米、宽 17.3 米、高 5.34 米。粪水处理区粪便收集池、沉淀池、粪水收集池、氧化塘的四周设置有防护设施（图 4），粪水处理区池边立柱上贴有两张“池深危险 请勿靠近”警示标牌。

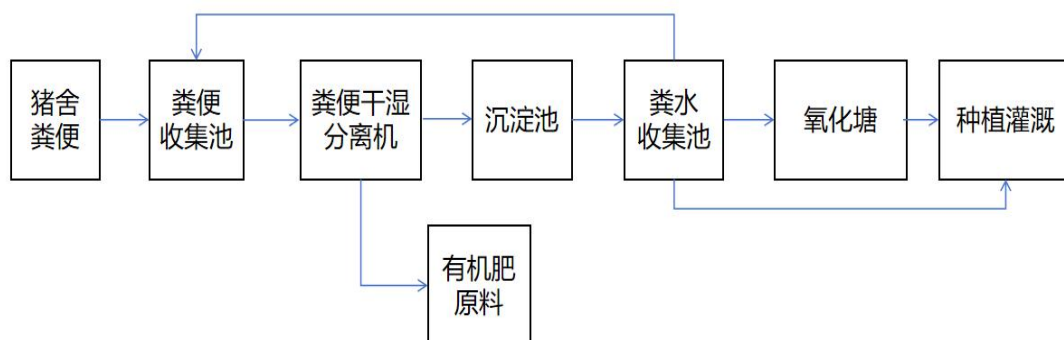
图5 粪水处理工艺流程示意图

3. 粪水处理工艺。猪舍粪便通过 Dn315PE 管道进入粪水处理区，处理过程为粪便进入粪便收集池，先通过搅拌机搅拌，搅拌后，再由池内潜水泵抽至干湿分离机；经干湿分离机处理后的粪水通过管道排至沉淀池，溢出的粪水回流至粪便收集池，粪渣

加入生石灰晾晒后装袋，作为肥料出售；进入沉淀池的粪水，残留粪渣自然沉淀，再通过池壁溢流口流入粪水收集池；粪水收集池内的粪水液位高于与氧化塘相连的自流管口后，粪水自流至氧化塘。氧化塘储存的粪水，通过微生物降解，用于周边农户灌溉耕地（图5）。

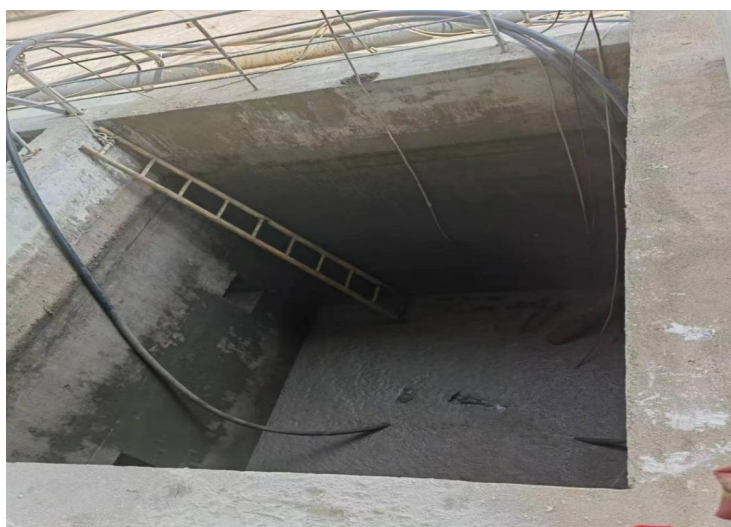
图 6 事故粪水收集池现场照片

4. 事故粪水收集池情况。本次事故发生在了正福合作社养猪场粪水收集池内（图6），建筑结构为长方形地下池，靠近氧化塘侧的临边设置有高度为0.9米的金属护栏。粪水收集池尺寸为长4.72米×宽3.94米×深4.3米，容积为79.97立方米，池间隔断宽0.33米；池内朝向氧化塘方向放置一架竹扶梯，梯宽0.44米，梯子顶部与粪水收集池顶部持平，竹扶梯顶部通过绳子系在防护栏杆上。池内有三台潜水泵，各用一根绳子系在防护栏杆上，绳子处于非受力状态；三台潜水泵均连接Dn63PE管道，斜倒在池内，其中两台潜水泵倒在残液中（被残液淹没）、另一台潜水泵处于歪斜状态，电机部位露出残液；三台潜水泵电源线与配电箱连接；一台潜水泵PE管道铺设至粪便收集池，另一台潜水泵

PE 管道上设置两个三通接头铺设至养猪场外，第三台潜水泵 PE 管道铺设至氧化塘。粪水收集池内残液深度 0.21 米，粪水收集池紧邻沉淀池，通过两个溢流口与沉淀池互通。

5. 事故粪水收集池有毒有害气体应急检测情况。2024 年 4 月 13 日 18 时 42 分，成都市政府专职综合救援队赶赴事故现场后对事故粪水收集池区域有毒有害气体进行了检测，检测结果为地面硫化氢含量为 0ppm、氧气含量为 20.9%、甲烷含量为 0%、可燃气体含量为 47ppm；离粪水收集池底 1 米处硫化氢浓度为 37ppm、氧气含量为 10%、甲烷浓度为 0.12%、可燃气体大于 1000 超出侦检仪器设定值；离粪水收集池底 30 厘米处硫化氢浓度为 37ppm、氧气含量为 10%、甲烷浓度为 0.12%、可燃气体浓度大于 1000 超出侦检仪器设定值。

经调查认定，事故的直接原因为作业人员在未采取任何防护措施的情况下，进入氧含量严重不足、硫化氢气体浓度严重超标的粪水收集池底作业，导致发生中毒和窒息事故，加之盲目施救，

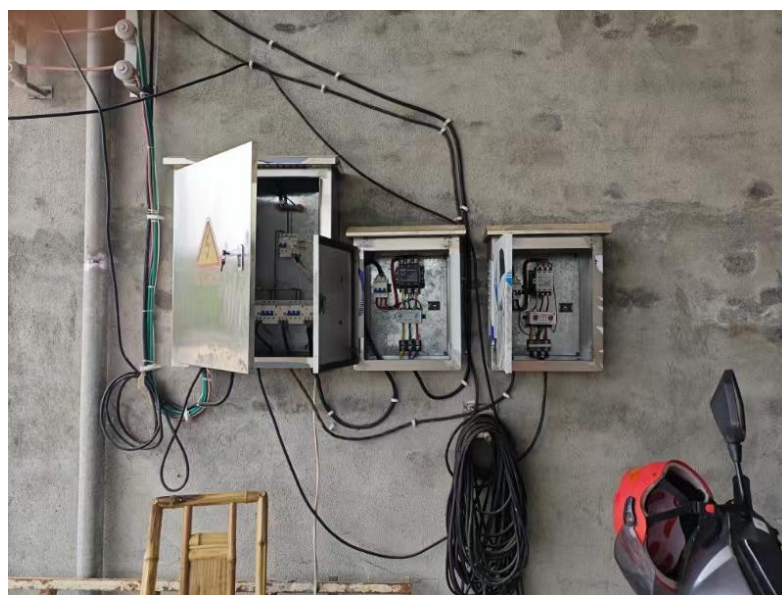
图 7 养猪场配电设施现场照片

7. 养猪场配电、监控设施情况。养猪场化尸间外墙安装三个配电箱，依次为 1 号、2 号、3 号配电箱（图 7），配电箱分别控制粪便收集池搅拌机、分离机、回转筛子机、污水泵和清水泵、潜水泵电源。1 号配电箱上方安装两个摄像头。
