成都彭州市正福生猪养殖农民专业合作社
“4·13”较大中毒和窒息
事故调查报告

成都市政府事故调查组
2024年6月

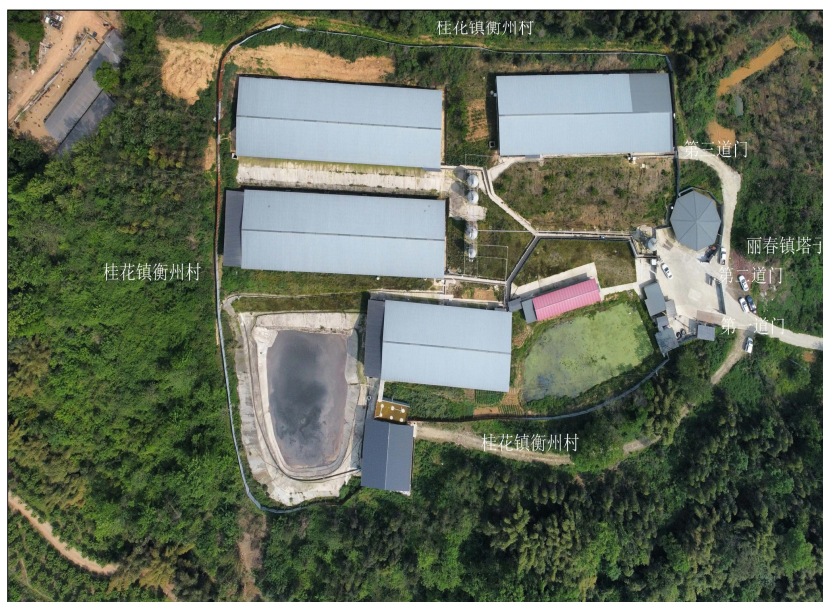
图1 正福合作社养猪场俯瞰图

1. 正福合作社养猪场布局情况。正福合作社养猪场呈北偏东不规则四边形布局，分为办公生活区、生猪养殖区和粪水处理区三个区域（图1、图2），四周设置围挡。养猪场西南面设有三道大门，由西向南依次为：第一道门供人员进出，第二道门作为车辆进出（饲料和部分生猪），第三道门供部分生猪进出。养猪场位于彭州市丽春镇塔子村，东面、西面和北面与彭州市桂花镇衡州村相邻，四面均为林地，100米范围内无建筑物；养猪场西南面有一条水泥路与利土路相连。
